Asbestinventarisatetest

Zeedijk 250/0110, 8400 Oostende

Attestnummer : **20230311-000218.000**

Uitgegeven op : **11.03.2023**

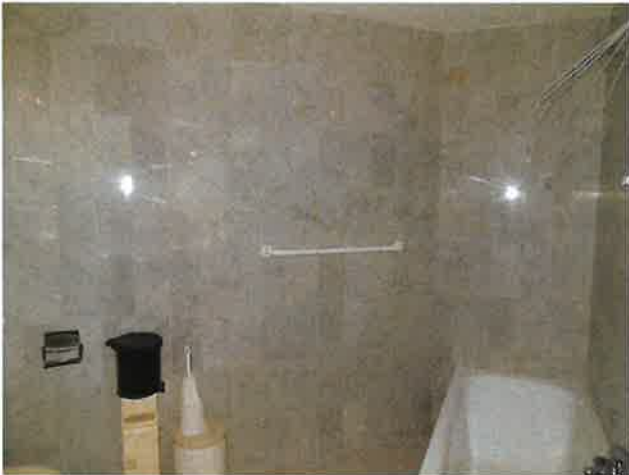
Vrije foto

Fiche 1: Tegellijm Faiencetegels Muren keuken, WC, badkamer

Mogelijk bevindt er zich asbestverdachte tegellijm achter de wandtegels. Dit was niet waarneembaar, er waren geen bestaande beschadigingen of openingen in de wandtegels.

Identificatiemethode	Redelijk vermoeden
Primaire drager	Binnenwand
(Asbest)materiaal	In-situ afwerkingslagen - Lijm laag
Bindmiddel	Lijm
Gebondenheid bindmiddel	Hecht

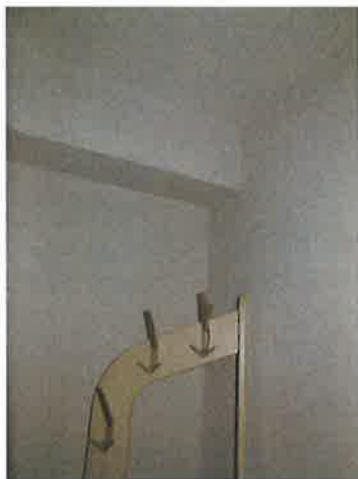
Overzichtsfoto

Fiche 2: Pleisterwerk Plafonds

Geen asbest

#	Type	Referentie	Resultaat
2.1	Mengmonster	E-23-009733/02	Geen asbest

Beschrijving	Pleisterwerk Plafonds
Omgeving	Binnen
Primaire drager	Plafond
Bindmiddel van materiaal	Gips - kalk

Gebondenheid op basis van bindmiddel	Niet-hechtgebonden
Hoeveelheid (oppervlakte - dikte - aantal)	• 61,00 m ² - 1,00 cm - 1 stuk
Totaal volume	0,61 m ³
Identificatiemethode	Vaststelling met monstername
Destructieve handeling voor identificatie	Nee

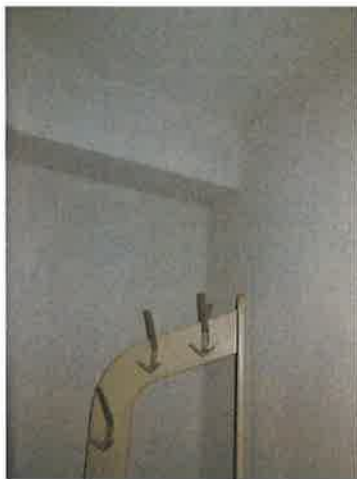
Overzichtsfoto

Fiche 3: Pleisterwerk wanden

Geen asbest

#	Type	Referentie	Resultaat
3.1	Mengmonster	E-23-009733/01	Geen asbest

Beschrijving	Pleisterwerk wanden
Omgeving	Binnen
Primaire drager	Binnenwand
Bindmiddel van materiaal	Gips - kalk

Gebondenheid op basis van bindmiddel	Niet-hechtgebonden
Hoeveelheid (oppervlakte - dikte - aantal)	• 72,00 m ² - 1,00 cm - 1 stuk
Totaal volume	0,72 m ³
Identificatiemethode	Vaststelling met monstername
Destructieve handeling voor identificatie	Nee
