Asbestinventarisatetest

Timmermanstraat 39, 8400 Oostende

Attestnummer : 20240424-000570.001

Uitgegeven op : 24.04.2024

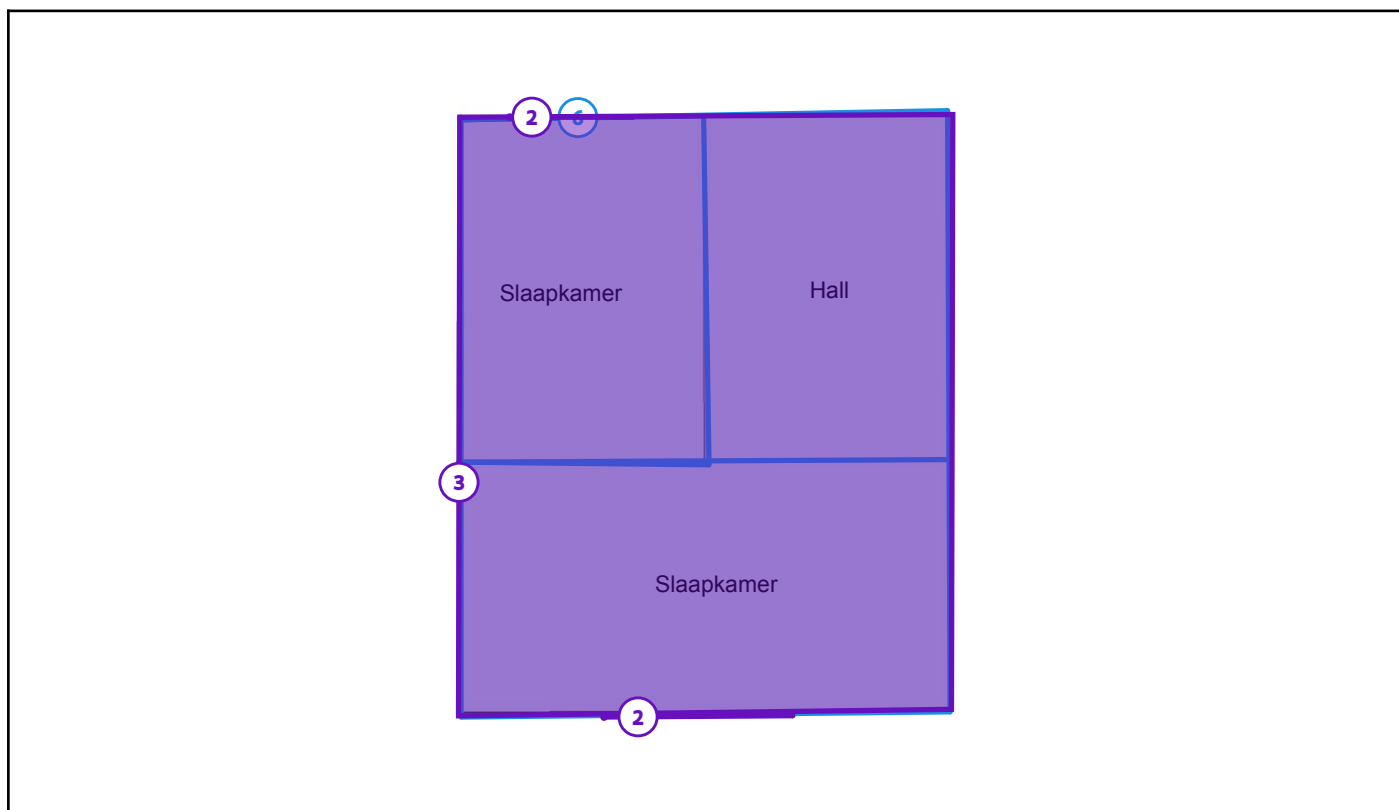
Plan 1.1: 3de verdieping

Beschrijving	Type	Actie
2. Mastiek	Advies	-
3. Vals plafond	Advies	-
6. Pleisterwerk wanden	Geen asbest	-

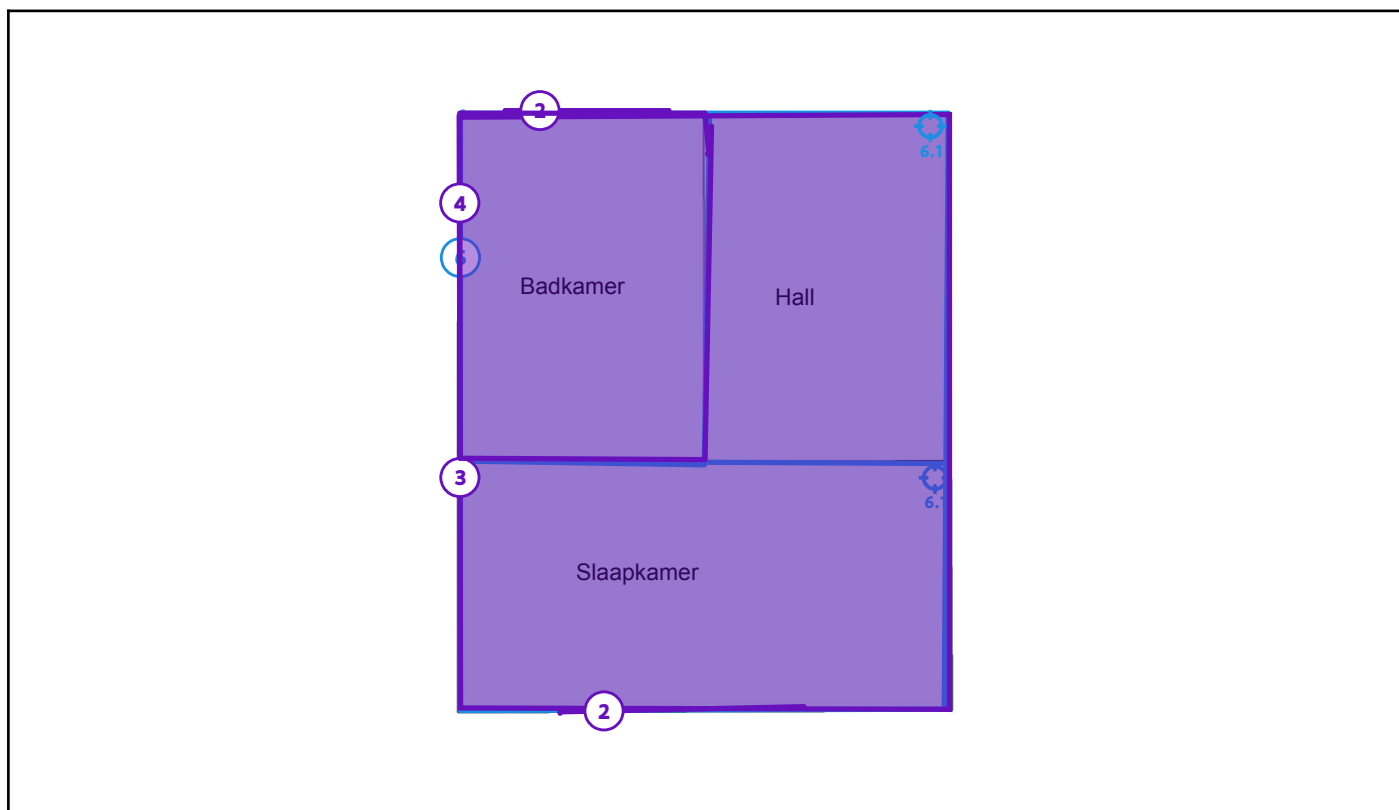
Plan 1.2: 2de verdieping

Beschrijving	Type	Actie
2. Mastiek	Advies	-
3. Vals plafond	Advies	-
4. Tegels	Advies	-
6. Pleisterwerk wanden	Geen asbest	-
6.1 Code: 001	Mengmonster	-

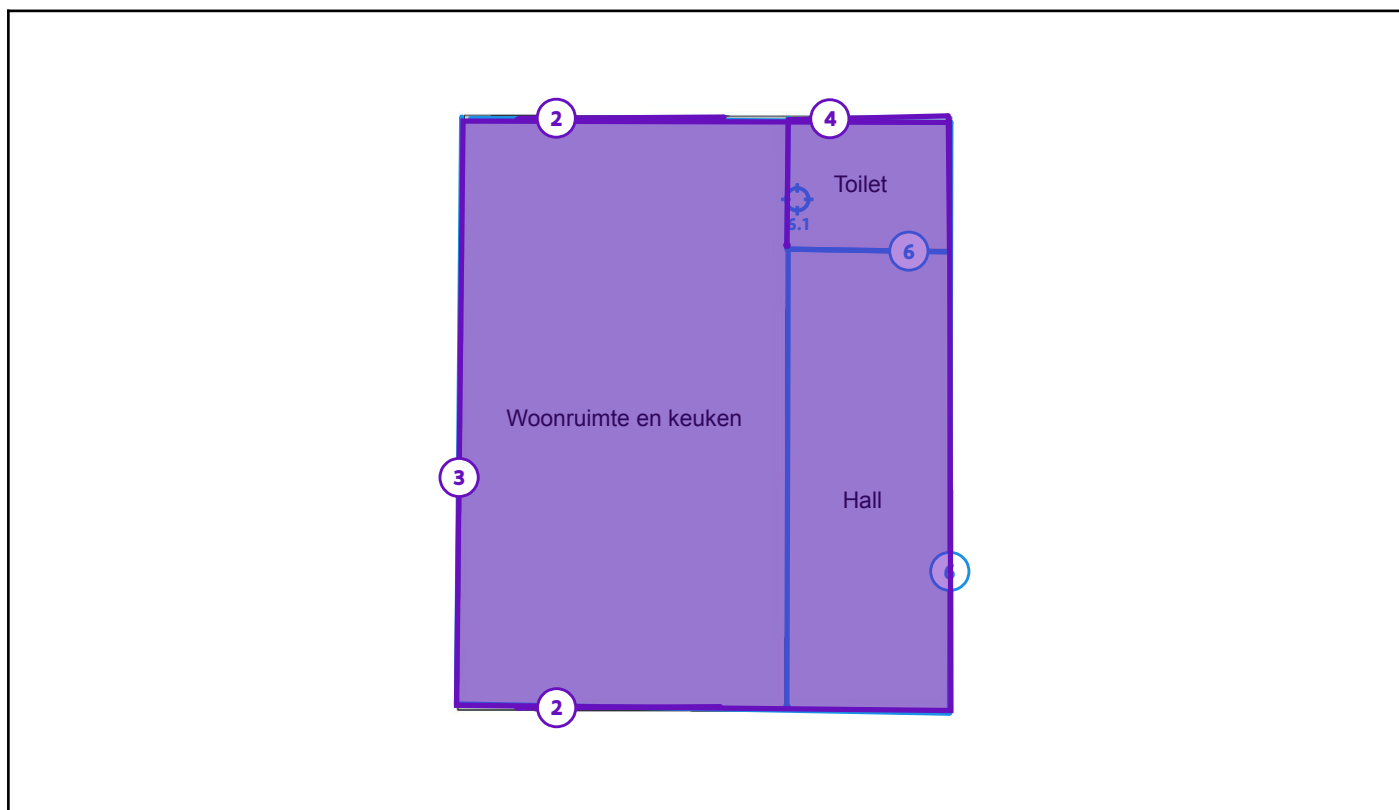
Plan 1.3: Gelijkvloers

Beschrijving	Type	Actie
2. Mastiek	Advies	-
3. Vals plafond	Advies	-
4. Tegels	Advies	-
6. Pleisterwerk wanden	Geen asbest	-
6.1 Code: 001	Mengmonster	-

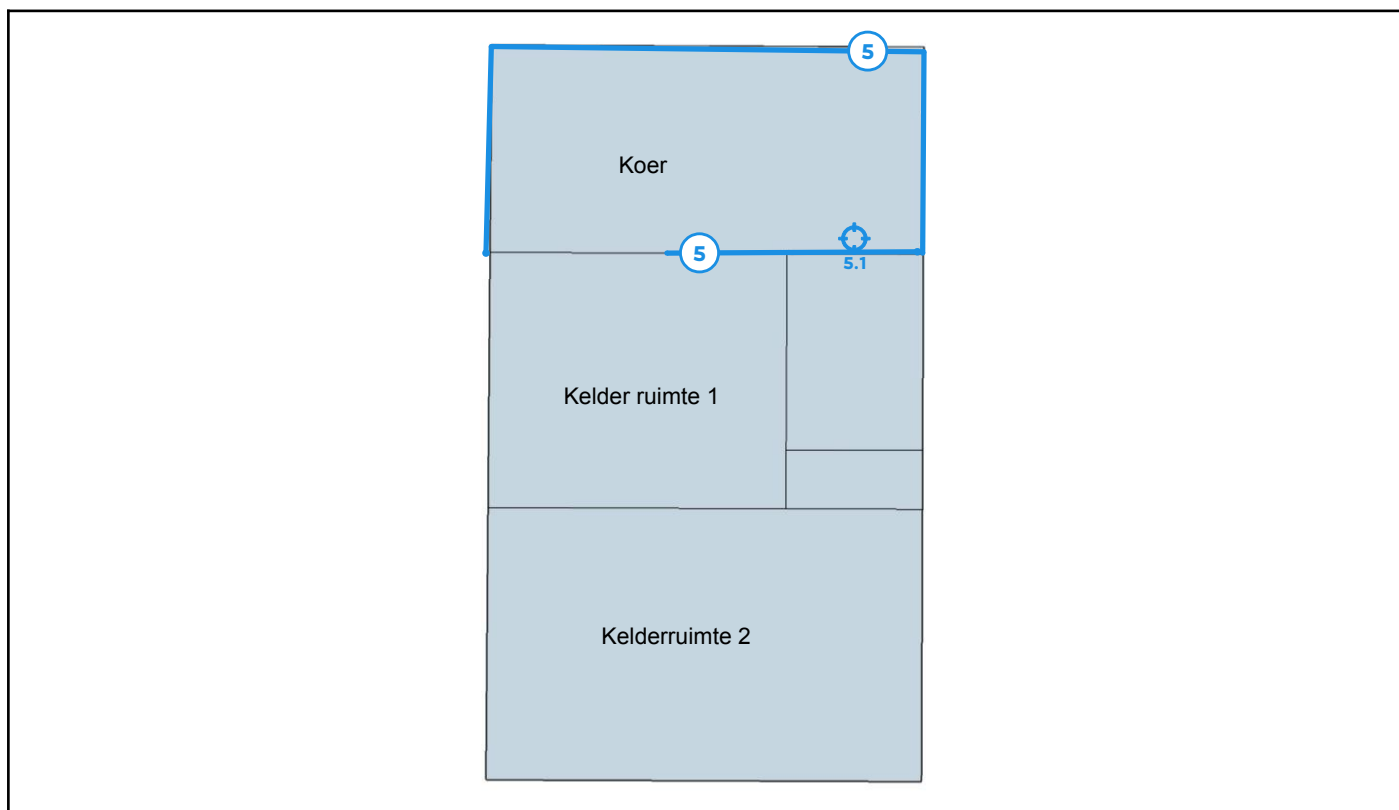
Plan 1.4: Kelder en koer

Beschrijving	Type	Actie
5. Gevel met leien	Geen asbest	-
5.1 Code: 004	Puntmonster	-

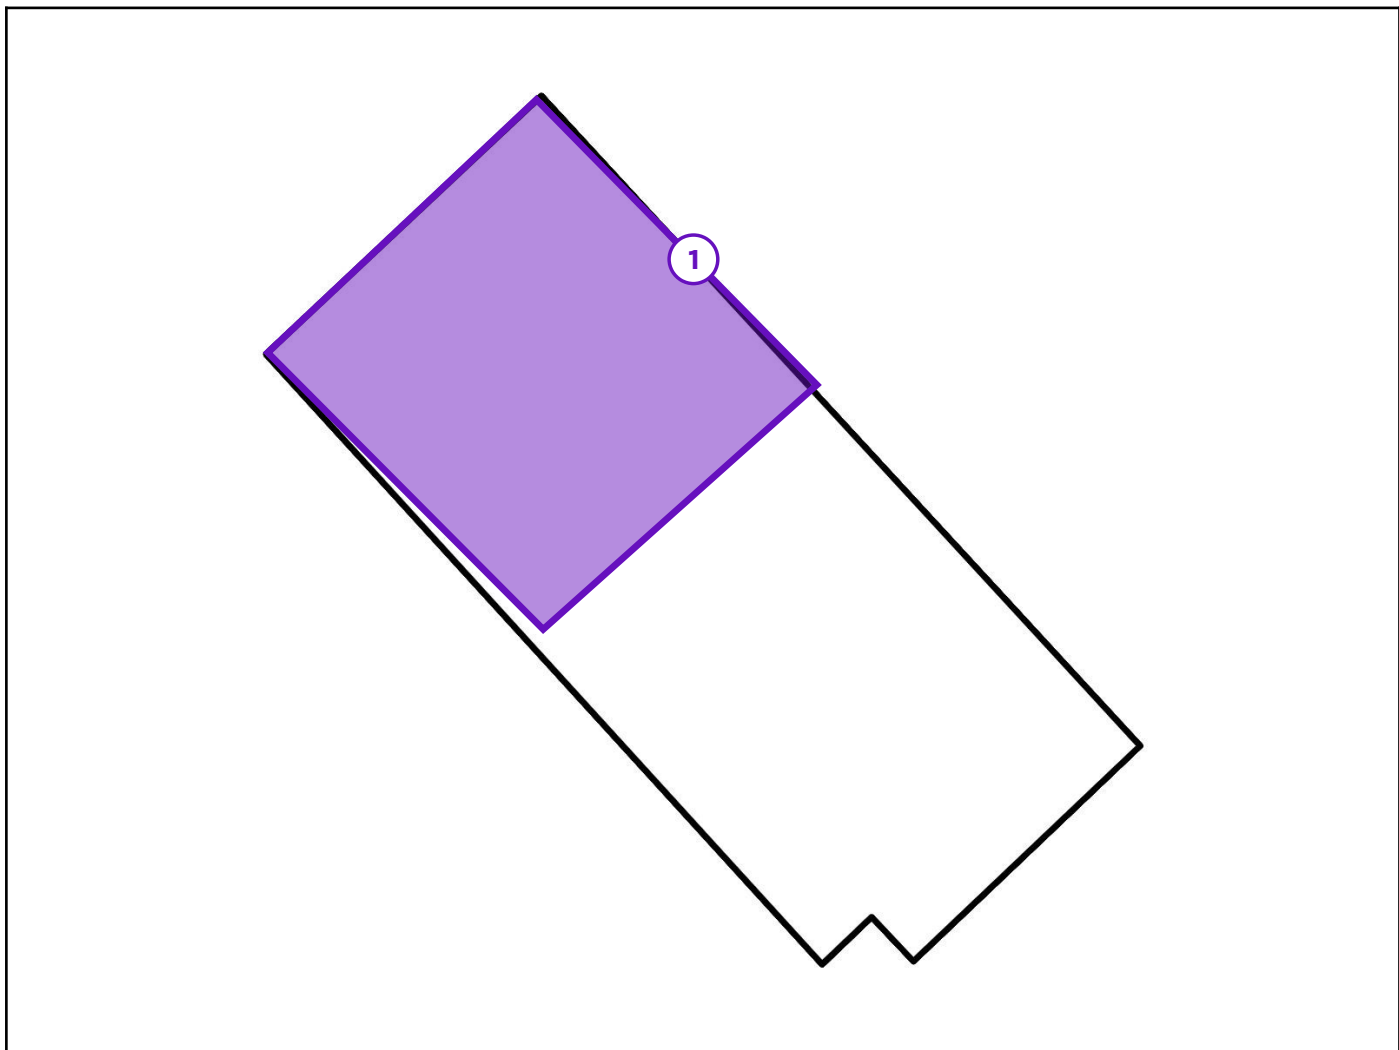
Plan 1.5: dak

Beschrijving	Type	Actie
1. Dak/onderdak (beperking)	Beperking	-

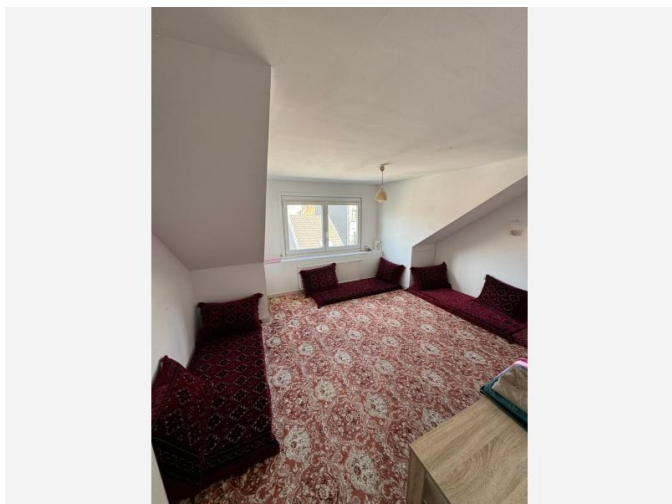
Situeringfoto

Tijdelijke beperking

Reden: Het te onderzoeken materiaal situeert zich hoger dan 3,50 m te rekenen vanaf een veilige ondergrond

Uitleg van de asbestdeskundige: Het was niet mogelijk om het onderdak te bezichtigen. De binnenkant was afgewerkt en het was niet mogelijk om een dakpan op te heffen.

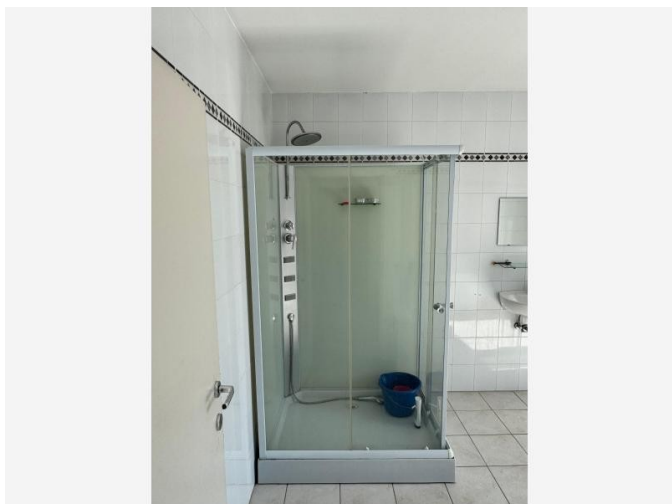
Vrije foto

Er waren geen bestaande beschadigingen aan de wandtegels om de lijm voldoende te kunnen inspecteren. Om dit af te toetsen is het aangewezen om bij eventuele renovatiewerken aan de tegels verder onderzoek/staalname te laten uitvoeren ter controle.

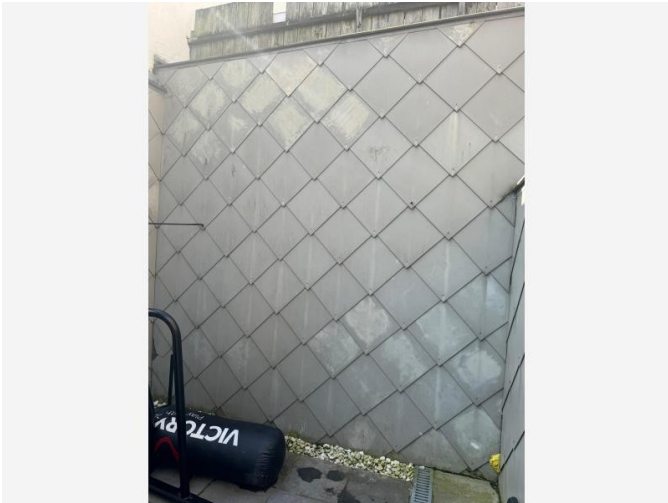
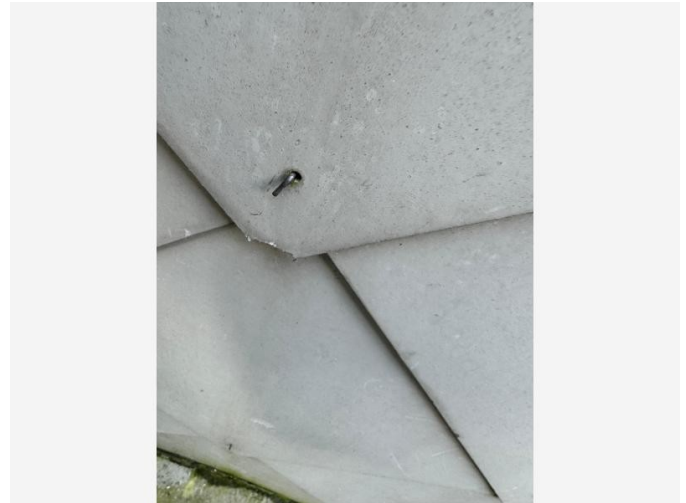
Fiche 5: Gevel met leien

Geen asbest

#	Type	Referentie	Resultaat
5.1	Puntmonster	004	Geen asbest

Beschrijving	Gevel met leien
Omgeving	Buiten
Primaire drager	Wand buitenschil
Bindmiddel van materiaal	Cement

Gebondenheid op basis van bindmiddel	Hecht
Hoeveelheid (oppervlakte - aantal)	• 20,00 m ² - 1 stuk
Totale oppervlakte	20,00 m ²
Identificatiemethode	Vaststelling met monstername
Destructieve handeling voor identificatie	Nee
Opmerking	De hoeveelheid is een schatting en kan afwijken van de werkelijke toestand.

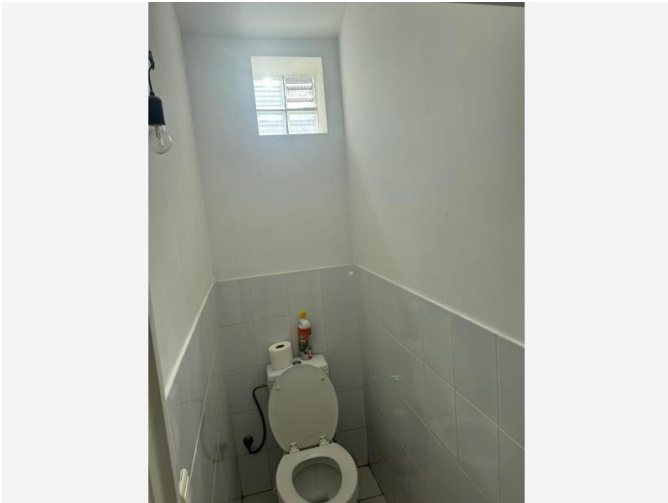
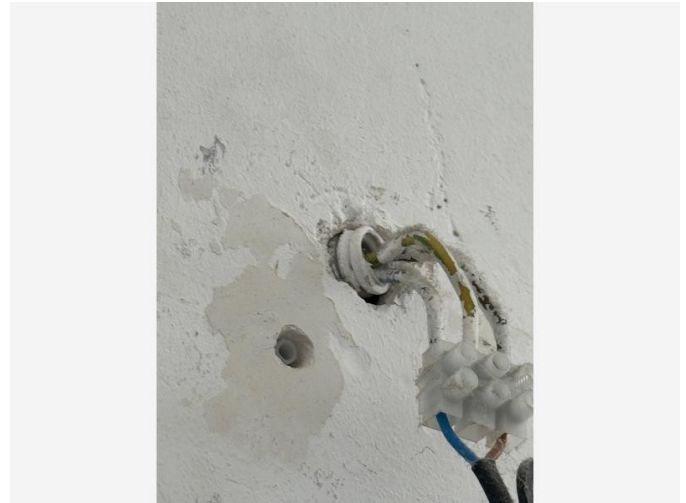
Geen asbest

#	Type	Referentie	Resultaat
6.1	Mengmonster	001	Geen asbest

Beschrijving	Pleisterwerk wanden
Omgeving	Binnen
Primaire drager	Binnenwand

Bindmiddel van materiaal	Gips - kalk
Gebondenheid op basis van bindmiddel	Niet-hechtgebonden
Hoeveelheid (oppervlakte - dikte - aantal)	• 370,00 m ² - 0,80 cm - 1 stuk
Totaal volume	2,96 m ³
Identificatiemethode	Vaststelling met monstername
Destructieve handeling voor identificatie	Nee
Opmerking	De hoeveelheid is een schatting en kan afwijken van de werkelijke toestand. Waar mogelijk, wordt staalname uitgevoerd conform het inspectieprotocol: in een droge ruimte zoals een slaapkamer, in een natte ruimte zoals een keuken of badkamer, in een traphal en in een stookruimte.
