Asbestinventarisattest

Jaak Van Buggenhoutlaan 50/101, 8670 Koksijde

Attestnummer : **20240403-000289.000**
Uitgegeven op : **03.04.2024**
Geldig tot : **03.04.2034**

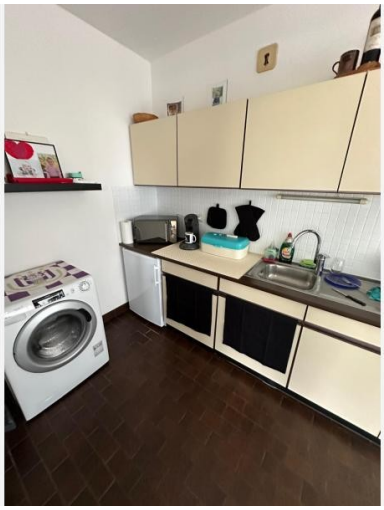
Fiche 1: tegellijm in de keuken

Vermoedelijk werd er asbesthoudende tegellijm gebruikt. Er kon geen staal genomen worden, de tegels zijn nog intact.

Bij het uitvoeren van werken moet een staal onderzocht worden om de aanwezigheid van asbest uit te sluiten.

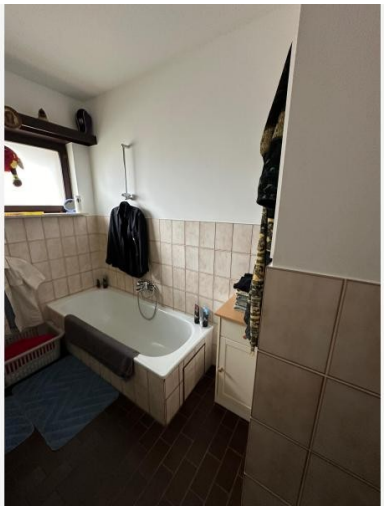
Fiche 2: tegellijm in toilet en badkamer

Vermoedelijk werd er asbesthoudende tegellijm gebruikt. Er kon geen staal genomen worden, de tegels zijn nog intact.

Bij het uitvoeren van werken moet een staal onderzocht worden om de aanwezigheid van asbest uit te sluiten.
