Asbestinventarisattest

Jaak Van Buggenhoutlaan 50/201, 8670 Koksijde

Attestnummer : **20240403-000300.000**
Uitgegeven op : **03.04.2024**
Geldig tot : **03.04.2034**

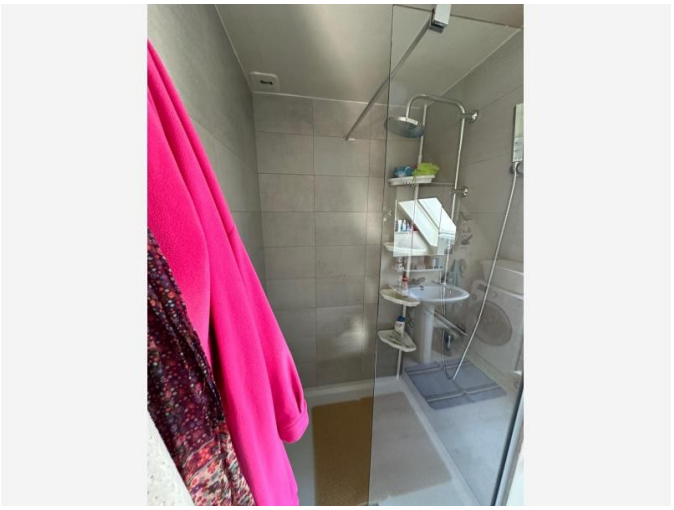
Fiche 1: tegellijm in badkamer en toilet

Vermoedelijk werd er asbesthoudende tegellijm gebruikt. Er kon geen staal genomen worden, de tegels zijn nog intact.

Bij het uitvoeren van werken moet een staal onderzocht worden om de aanwezigheid van asbest uit te sluiten.

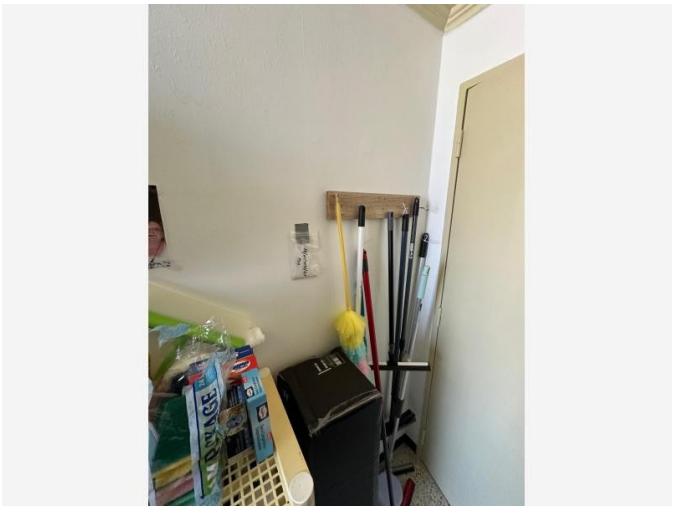
Fiche 3: muurpleister

Geen asbest

#	Type	Referentie	Resultaat
3.1	Mengmonster	24/02/0047/201/M1	Geen asbest
