arQ | Architectuurstudio bv  
Zeedijk 165  
8400 OOSTENDE  
www.arq.be  
T: +32 59 51 30 58  
info@arq.be

Project adres  
Diksmuidse Heerweg 334  
8200 Brugge  
West-Vlaanderen  
Sint-Andries 1 AFD - Sectie D - 594N5

Dossiernaam  
Verbouwen van een eengezinswoning

Tekening  
6 - Rechter zijgevel nieuwe toestand

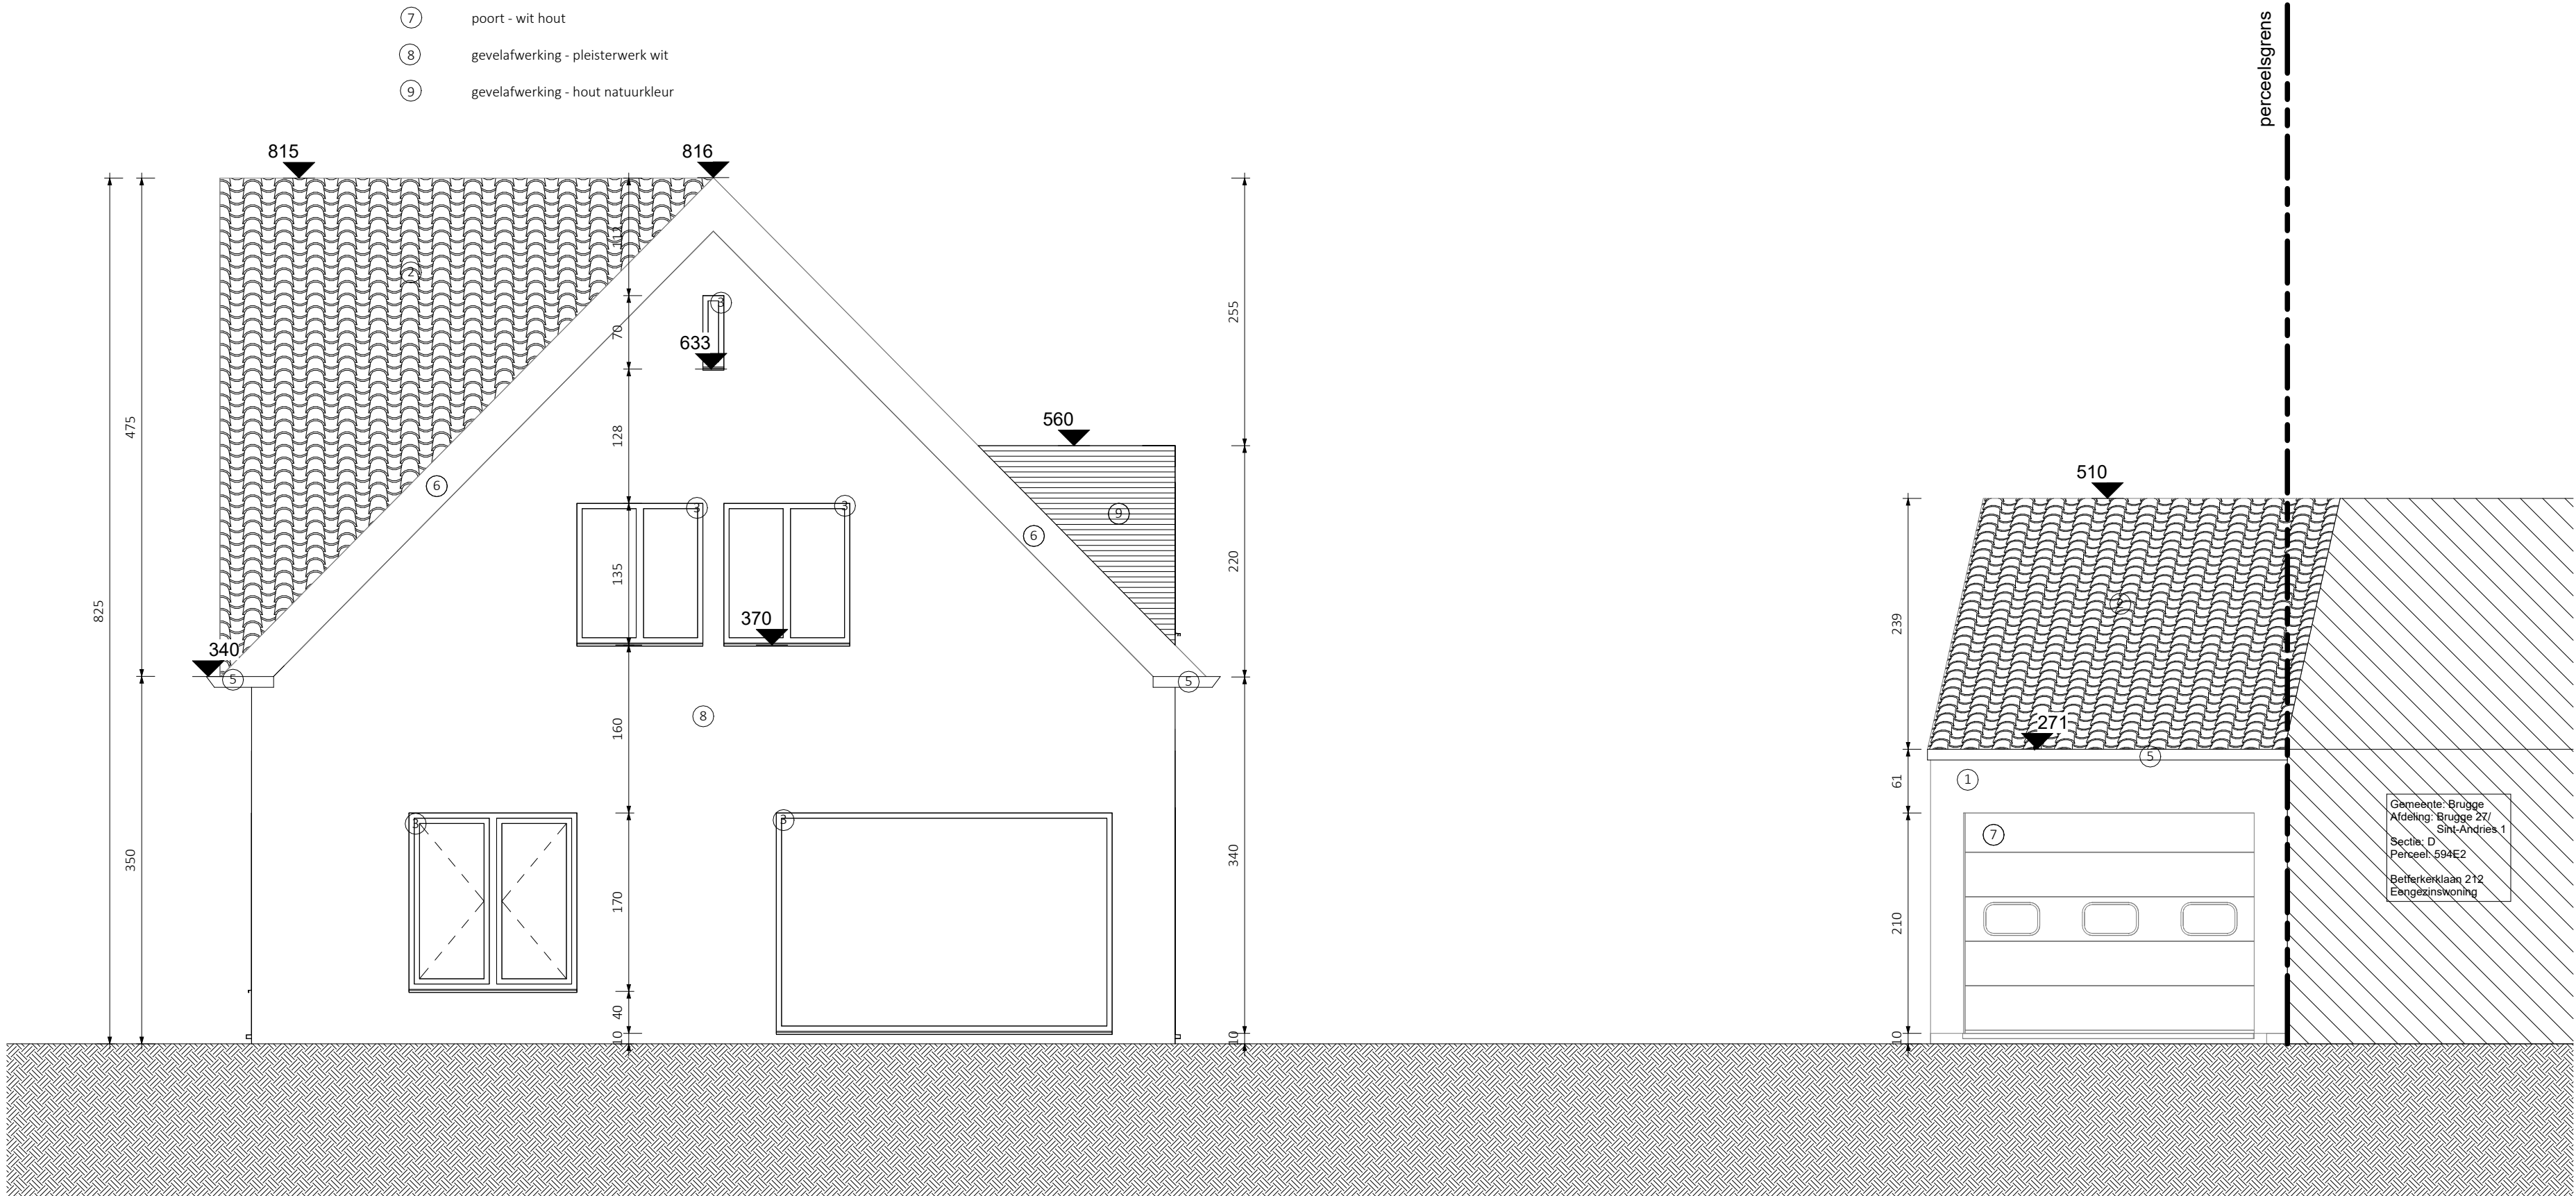
- ① gevelsteen - bruin genuanceerd
- ② dakpannen - rood
- ③ schrijnwerk - wit hout
- ④ gevelafwerking - natuursteen
- ⑤ regenafvoer - grijs PVC
- ⑥ gevelafwerking - wit hout
- ⑦ poort - wit hout
- ⑧ gevelafwerking - pleisterwerk wit
- ⑨ gevelafwerking - hout natuurkleur
